## Strassensanierung im Schneeloch abgeschlossen

**Die Hangrutsch-Sanierung an der Chäseren-Strasse im Gebiet Schneeloch ist abgeschlossen. Ein Projekt, welches die Planer und alle Beteiligten herausgefordert und Kosten von rund Fr. 150'000.– verursacht hat, soll nun in den nächsten Jahrzehnten wieder Sicherheit für die Benutzer von Forst- und Alpwirtschaft in der Korporation Ramersberg bringen.**

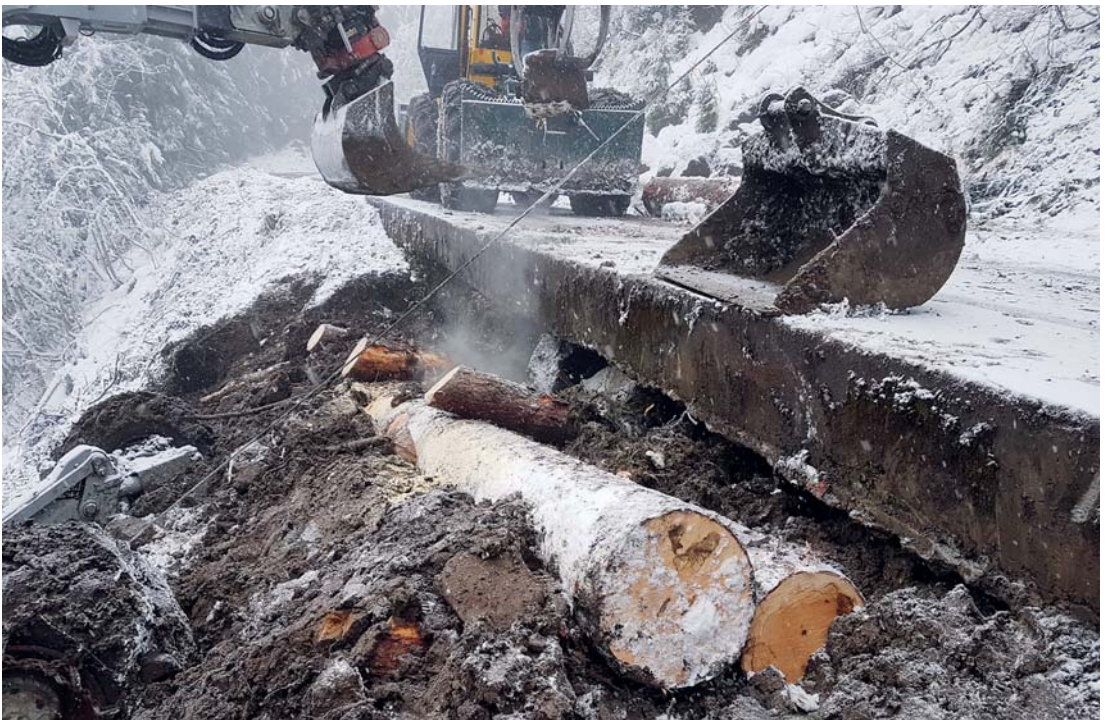
Verbauung Schneeloch: Fundament Strasse

Ein relativ kleiner Rutschhorizont lässt sich gut mit einer herkömmlichen Holzkastenverbauung stabilisieren. Um die Hangentwässerung zu stabilisieren, muss für das unterirdische Wasser ein Weg an die Bodenoberfläche gebaut werden, denn von einer stabilen Entwässerung hängt der ganze Erfolg einer solchen Verbauung ab, die Holzverbauung bildet lediglich das «Knochenskelett» im Boden. Die Hangverbauung erfolgt mittels einer Kombination von Holzkasten und Hangrost. Mit diesem Konzept kann eine sehr hohe Stabilität erreicht werden, ohne dass innerhalb des Rutschperimeters zusätzliche

Belastungen durch die Bauwerke auftreten. Die ganze Belastung wird nebst dem internen Verbund auf den untersten Holzkasten übertragen. Das bedeutet, dass dieser Holzkasten auf einem guten und stabilen Fundament im gewachsenen Boden stehen muss. Die Entwässerung wird ausschliesslich mit Holz und Astpackungen erstellt, denn diese Variante hat den Vorteil, dass sie auch bei kleinen Bodenverschiebungen immer noch funktioniert.

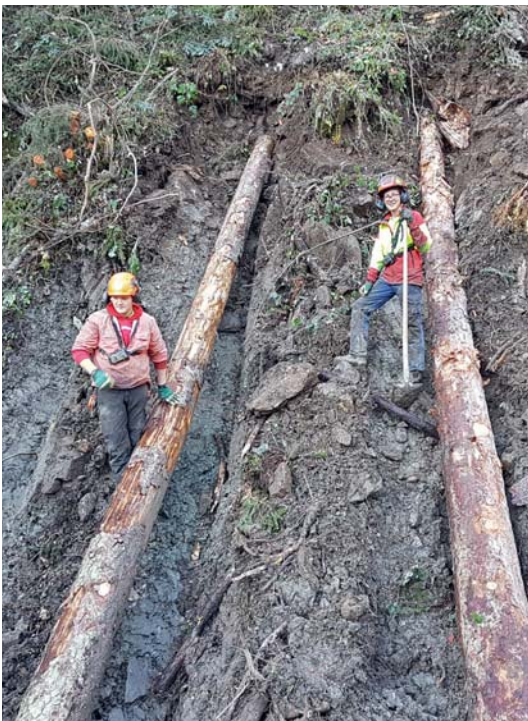
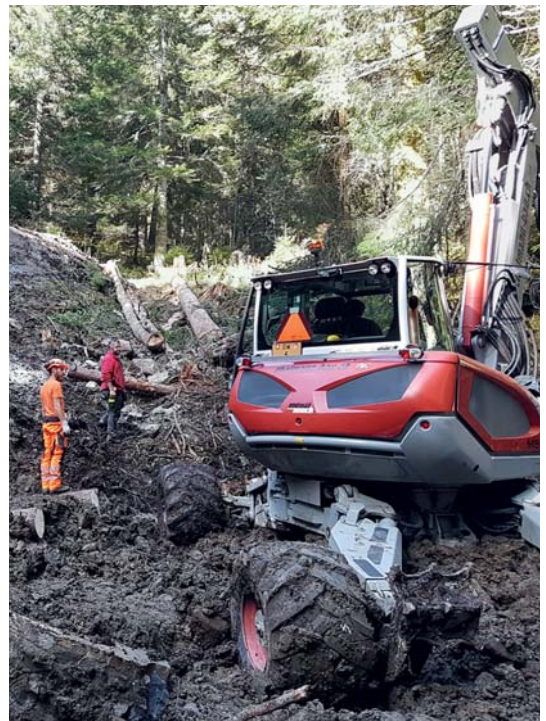
Arbeiten an der Verbaugung Schneeloch. Linkes Bild: Kasi Rymann und Joel Wirz, rechtes Bild: Angehöriger des Zivilschutzes Obwalden und Melk Kathriner
